**Фотоинструкция 027-1 (LX3) для а/м «Renault Scenic III» \* /10-/ \* ЭлУР**

Комплектация	<b>027</b>	<b>/18.04.11. //БРВ-3/</b>
Диаметр или сечение рулевого вала автомобиля	<b>Ф27мм</b>	
Краткое описание установки		
<p>Муфта крепится в средней части рулевого вала под панелью (фото №1;2), на верхний промежуточный вал (фото №2), выше карданного соединения (на ступень рулевого вала, см. по стрелке фото №1), в зоне между педалями тормоза и сцепления. Стопор вставляется с лева в продольном направлении (фото №3) со стороны накладки педали сцепления (расположение паза муфты: слева). Конусообразная часть стопора фиксируется около левой стенки кронштейна педального узла тормоза (фото №3). Угловой сектор поворота рулевого колеса (амплитуда) при разблокированном штатном замке ~90 град. При повороте рулевого колеса вправо конусообразная часть стопора упирается в левую стенку металлического кронштейна педального узла тормоза (фото №4, 5), при повороте рулевого колеса влево конусообразная часть стопора упирается в правую стенку металлического кронштейна педального узла сцепления (фото №6).</p>

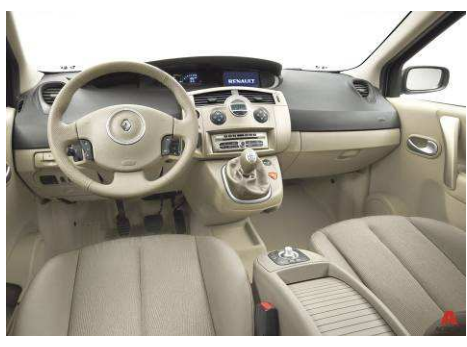
Фото №6	Фото №7	Фото №8

Примечание:		
<p>а) конусообразная часть и рукоятка стопора исключают полный оборот рулевого вала.          б) при установке БРВ учитывать крайние положения регулируемой рулевой колонки по высоте (РРК/В/Д).          в) окончательная затяжка четырех винтов М8 допускается моментом от 3,5 кгс м до 4,0 кгс м (последовательно по диагонали).  <b>г) пучок проводов закрепить как можно дальше от зоны перемещения стопора. ( см. по стрелке фото №5).</b>          д) рекомендация №1 - при установленном стопоре в муфту и разблокированном штатном замке, не прикладывать к рулевому колесу значительные усилия во избежание повреждений кронштейнов.          е) рекомендация №2 - так как при заблокированном рулевом вале на штатный противоугонный замок угловой люфт руля ~ 5 град., муфту установить так, чтобы при заблокированном рулевом вале на штатный противоугонный замок (колеса выставлены прямо) рулевое колесо при вращении на ~ 5 град. по часовой стрелке имело эффект «подпружинивания» (при этом учитывать крайние положения РРК/В/Д), и вставленный стопор, конусообразной частью, почти касался левой стенки металлического кронштейна педального узла тормоза.</p>
