Фотоинструкция 051-2 (LX3) для а/м «Kia Venga» А /13-/ ЭлУР

Комплектация	051	/05.07.13. //БРВ-3/
Диаметр или сечение рулевого вала автомобиля	Φ29,5мм	
Краткое описание установки		
<p>Муфта крепится на верхнюю часть нижнего промежуточного вала (фото №1-2) под панелью, вплотную к металлической втулке, в зоне слева от рычага педали тормоза (фото № 2). Стопор вставляется со стороны опорной накладке педали тормоза (фото №3) в продольном направлении (расположение паза муфты: слева). Конусообразная часть стопора фиксируется около кронштейна педального узла тормоза (фото №4). Угловой сектор поворота рулевого колеса (амплитуда) при разблокированном штатном замке ~10 град. При повороте рулевого колеса вправо конусообразная часть стопора упирается в кронштейн педального узла педали тормоза, (фото №3;4), при повороте рулевого колеса влево конусообразная часть стопора упирается в металлический кронштейн педального узла педали тормоза (фото №3;4).</p>		
Примечание:

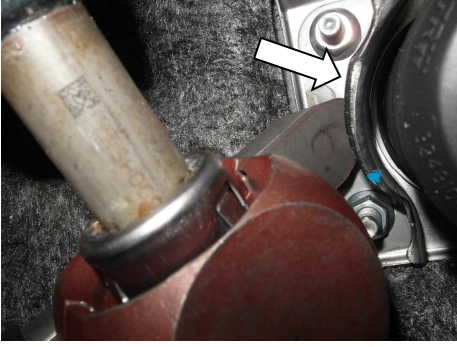
Фото №3	Фото №4	Фото №5

<p>а) конусообразная часть стопора исключают полный оборот рулевого вала. б) при установке БРВ учитывать положение рулевого колеса (расположение спиц руля), так как блокирование рулевого вала на штатный противоугонный замок происходит через ~45 град (фото №6). в) при установке БРВ учитывать крайние положения регулируемой рулевой колонки по высоте (РПК/В). г) окончательная затяжка четырех винтов М8 допускается моментом от 3,5 кгс м до 4,0 кгс м (последовательно по диагонали). д) рекомендация №1 - при установленном стопоре в муфту и разблокированном штатном замке, не прикладывать к рулевому колесу значительные усилия во избежание повреждений кронштейна педального узла тормоза. ж) рекомендация №2 - так как при заблокированном рулевом вале на штатный противоугонный замок угловой люфт руля ~ 10 град., муфту установить так, чтобы при заблокированном рулевом вале на штатный противоугонный замок (колеса выставлены прямо) рулевое колесо при вращении на ~ 10 град. по часовой стрелке имело эффект «подпружинивания» (при этом учитывать крайние положения РПК/В), и вставленный стопор, конусообразной частью, почти касался металлического кронштейна педального узла тормоза (фото 4).</p>
