Фотоинструкция 235-3 (LX3) для а/м «Daewoo Gentra» /13-/ ГУР

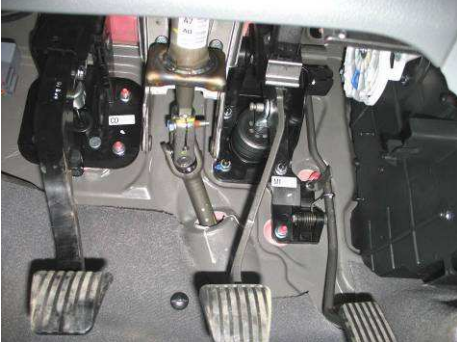
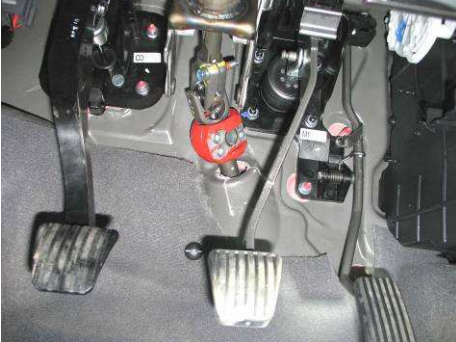
Фото автомобиля	Фото №1	Фото №2

Комплектация	235	
Диаметр или сечение рулевого вала автомобиля	ф21,2 мм.	
Краткое описание установок		
<p>Муфта крепится в нижней части рулевого вала, ниже карданного соединения, большим диаметром (цековкой) вплотную к вилке шарнира (фото №1;2), в зоне между педалями тормоза и сцепления. Стопор вставляется в продольном направлении (фото №3) со стороны накладки педали сцепления (расположение паза муфты: справа). Конусообразная часть стопора фиксируется около опорной площадки педального узла тормоза (фото №3). Угловой сектор поворота рулевого колеса (амплитуда) при разблокированном штатном замке ~50 град. При повороте рулевого колеса вправо рукоятка стопора упирается в шумоизоляцию щитка кузова (фото №4), при повороте рулевого колеса влево конусообразная часть стопора упирается в левую нижнюю шпильку кронштейна педального узла тормоза (фото №5;6).</p>		
Примечание:		
<p>а) конусообразная часть и рукоятка стопора исключают полный оборот рулевого вала. б) при установке БРВ учитывать крайние положения регулируемой рулевой колонки по высоте (РПК/В/Д). в) окончательная затяжка четырех винтов М8 допускается моментом от 3,5 кгс м до 4,0 кгс м (последовательно по диагонали). г) муфту необходимо установить так чтобы при вращении ее с рулевым валом на 360 град. равномерный зазор между муфтой и левой стенкой металлического кронштейна педали тормоза (фото №6) был не менее 4 мм. д) рекомендация №1 - так как при заблокированном рулевом вале на штатный противоугонный замок угловой люфт руля ~10 град., муфту установить так, чтобы при заблокированном рулевом вале на штатный противоугонный замок рулевое колесо при вращении на ~10 град. против часовой стрелки имело эффект «подпружинивания» (при этом учитывать крайние положения по высоте РПК/В/Д), и вставленный стопор, конусообразной частью, почти касался левой нижней шпильки кронштейна педального узла тормоза (фото №3;5;6). е) рекомендация №2 - при установленном стопоре в муфту и разблокированном штатном замке, не прикладывать к рулевому колесу значительные усилия во избежание повреждений шумоизоляции щитка кузова и кронштейна педального узла тормоза.</p>
